### Crots – Abbaye de Boscodon (lavabo)

# Crots – Abbaye de Boscodon (lavabo)

**Identifiant de l'opération archéologique : 8492**

Date de l'opération : 2007 (SD)

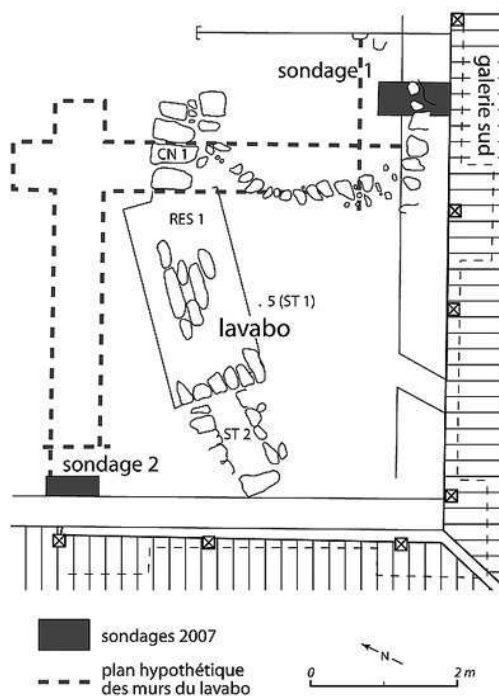
Fig. n°1 : Plan et emplacement des sondages

- 1 La fouille du lavabo de l'abbaye de Boscodon a été réalisée cet automne sous la tutelle de la Conservation régionale des Monuments historiques (Fig. n°1 : Plan et emplacement des sondages). L'emplacement du lavabo, dans l'angle sud-ouest du cloître, était connu et certaines structures avaient même été repérées fortuitement lors de travaux de reconnaissance du plan du cloître, en 1982 (aile des Officiers et aile des Convers).

- 4 Les vestiges mis au jour sont ceux du réservoir voûté (dimensions intérieures : 2,81 m x 1,06 m) qui était sous pression, d'après les concrétions calcaires qui recouvraient ses parois intérieures et même les intrados de la voûte. Par ailleurs, les têtes de claveaux de la voûte du réservoir, à sa sortie, étaient aussi concrétionnées. La canalisation d'évacuation a été partiellement mise au jour : large de 0,55 m, elle était couverte de dalles. Or, elles ne couvrent pas le canal jusqu'au réservoir : s'il est possible d'admettre qu'une dalle ait pu être récupérée, ce négatif peut également indiquer qu'il y avait une structure en bois ou en métal, comme une « martelière », pouvant commander le
